平成22年6月14日  
財団法人 日本交通管理技術協会

本研究は自主研究として平成18年度から継続実施され、特に平成21年度からは社団法人 損害保険協会の自賠責運用拠出事業による研究助成を受けて2年計画により「交通事故自動記録装置の映像から見た交通事故の実態・原因分析と交通安全施策提言に関する研究」を実施することになった。

本報告は、初年次として行った映像のデータベース化についての研究結果をとりまとめたものである。

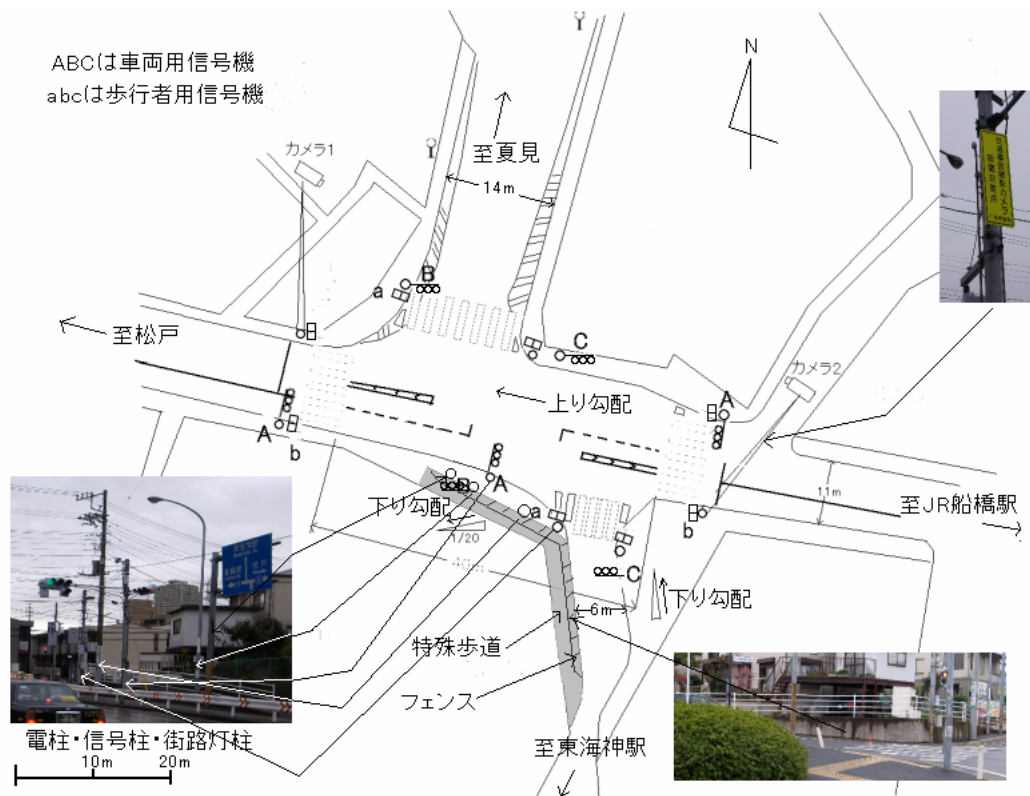
図 11 東海神駅前交差点見取り図

図 11 に東海神駅前交差点(4 差路)の変形形状(特徴点 1)を示す。県道船橋松戸線は、JR 船橋駅方向から松戸方向に向かって東西に延び、緩やかな上り勾配(約  $1.5^{\circ}$ )である。東海神駅方向から交差点に向かって下り勾配、交差点から夏見方向は水平勾配である。

交差点の南西角は特殊構造の歩道(以下「特殊歩道」という。)(特徴点 2)が東海神駅方向から水平に設置され、左に曲がった先から下り勾配(およそ  $1/20$ )で交差点の西側に接続しているため、図中の写真のように車道と最大約 1 メートルの高低差がある。特殊歩道上には落下防止のパイプフェンスが設置されている。

図 11 の左下写真は、狭い歩道上に電柱・信号柱・標識柱・街路灯柱が狭い間隔で設置(特徴点 3)されている状況を示した。

交差点は、図 11 で示したような変形形状で、車道路面との高低差のある歩道があり、しかも歩行者・自転車の発見を遅らせるような電柱等が狭い歩道に 5 本設置されている。

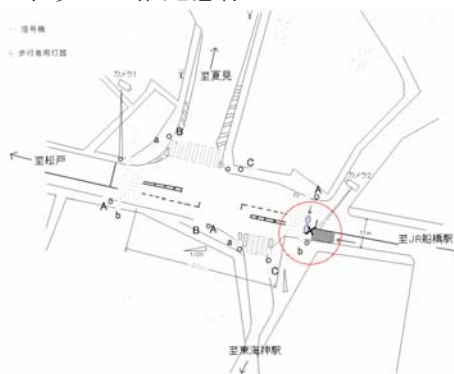
図 12 事故 1 の推定態様

- ① 事故の直前状況が撮影範囲外のため図 12 に示した事故の態様は推定である。
- ② 72 フレームは、画面右下にバイクの一部が出現しいったん撮影範囲外になったが、91 フレームで再出現した。
- ③ 115 フレームで乗用車と衝突したが、乗用車の対面信号は、衝突の 9 フレーム前(106 フレーム)に 05(黄)となっていた。
- ④ 121 フレームから 182 フレームにかけてバイクが転倒し、靴・ヘルメット様の物とともに運転者が投げ出されている。
- ⑤ 乗用車側は太陽の正面直射を受けていると推定される。歩行者が信号待ちをしており、目の前の事故であった。

| 事故番号 | 態様 | 所見 |
|---|---|---|
| 1 | 横断歩道直近を横断中のバイクと直進乗用車の出会い頭(推定) | <p>図 13 の映像によれば、歩行者が信号待ちをしていた直前の横断歩道上で事故が発生したから、バイクは通行方法に違反し、あえて危険な信号状況のなかで横断していた。</p> <p>事故直前の位置関係が不明であるが、乗用車側に発見の遅れがあったとすれば、太陽光の正面直射もその一つの原因として推察できる。</p> |

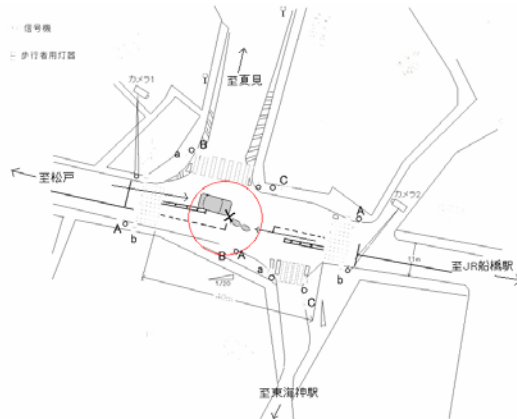
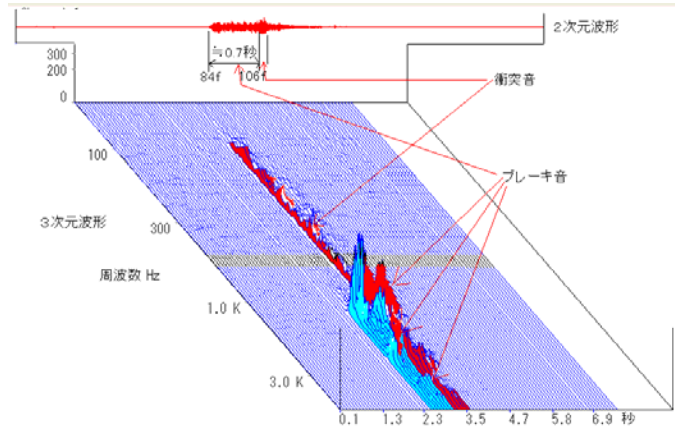
図 14 事故 2 の態様

- ① JR 船橋駅方向から進行して右折するバイクと松戸方向から直進する乗用車の事故である。

⑤ 再生すると 84 フレームから 106 フレームまでの約 0.7 秒間に「キー」という高い周波数のブレーキ音が聴取できる。これは、図 15 の 3 次元波形の 1KHz から 3KHz の周波数帯の音と推定した(東海神・事故 3 にも同様の波形)。

⑥ 107 フレームは、ブレーキ音の直後に鈍い「ドーン」という衝突音が聴取できる。衝突音は周波数帯域が広い特徴があるが、衝突時の映像はヘッドライトのハレーションのため確認できない。

| 事故番号 | 態様 | 所見 |
|---|---|---|
| 2 | 右直事故 | <p>右折タイミングに起因する事故である。交差点は T 字を 2 個接続したような変形 4 差路である。幅員 11m に対し、交差点内東西距離は約 40m で、右折停止線は実際の右折開始点よりもかなり手前に設定されている。</p> <p>本件以外の映像には、強引な右折車に対するクレームホーンやニアミスの状況が相当数記録されている。</p> <p>強引な右折を惹起する理由、右折タイミングの判断を誤らせる原因等の分析を、交通流量、交差点形状等から検討すべきと考えられる。</p> |

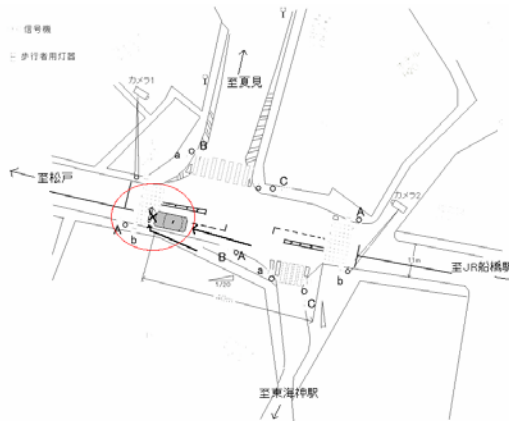
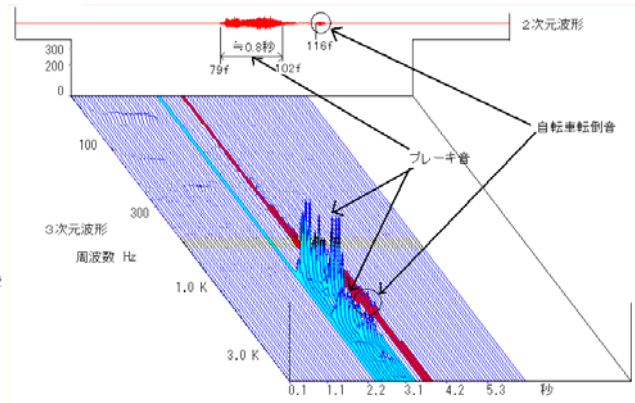
図 17 事故 3 の態様

- ① 東海神駅方向から左折進行(推定)したタクシーと特殊歩道方向から夏見方向に横断中の自転車と衝突した事故である。

- ② 1 フレームは、自転車とタクシー(ヘッドライトハレーションのため車両形状は確認できず、進行経路が不確かである)の位置関係である。信号機階梯番号 23 は、現在のところ意味不明であるが、タクシーの後続車が東海神駅方向から夏見方向に進行していることから、図 17 の C が青と推定できる。

タクシーが JR 船橋駅方向からの直進経路であるとすれば、対面信号は図 17 の A が青→黄色→右折矢印(推定 14 秒)→黄色を経て赤のステップであり、タイミングとして赤で進入するとは考えにくいので、ここでは東海神駅方向からの進行経路と推定する。

- ④ 79 フレームは、音声解析図における 1KHz から 3KHz 帯域のブレーキ音の開始位置で、約 0.8 秒間続く。

- ⑤ 94 フレームは、衝突映像である。タクシーの停止直前の衝突のためか、衝突音は目立たない。

| 事故番号 | 態様 | 所見 |
|---|---|---|
| 3 | 横断自転車と直進タクシーの出会い頭 | <p>タクシーは左折(青)して加速中に横断中の自転車(青)に衝突した。特殊歩道と車道との高低差及び信号柱等の視界障害物によって、左折車は特殊歩道を通行中の歩行者・自転車を発見しにくい交差点形状であることと変形交差点における信号制御方法の検討が分析のポイントであろう。</p> |

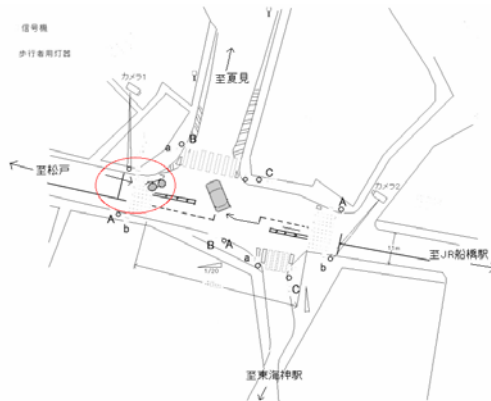
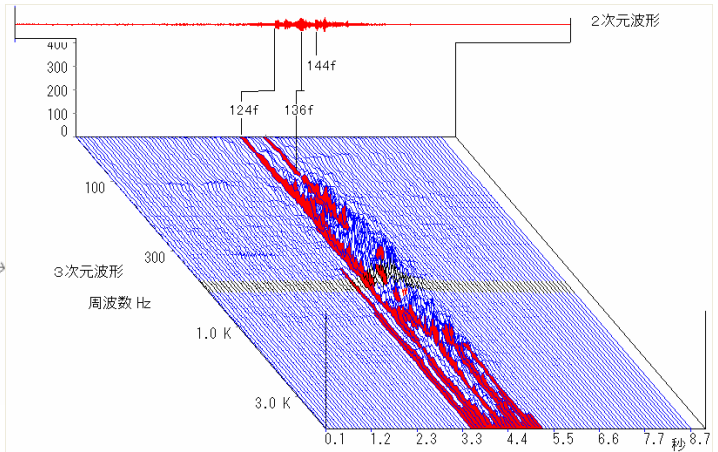
図 20 事故 4 の態様

① JR 船橋駅方向から夏見方向に右折した乗用車と松戸方向から JR 船橋駅方向に直進中と推定されるバイクの非接触型転倒事故である。

⑤ 124 フレームは、右折車が右折を開始したため、わずかであるが車両形状の一部が確認できるようになる。このときの音声解析によると、それほど大きなレベルではないが、広域に及ぶ周波数帯の音声が記録されていた。再生して聴取したところでは、路面への第 1 次転倒音と推定される。音は続いて第 2 次の小さな衝撃音があった。

⑥ 136 フレームは、最も大きな衝撃音である。

| 事故番号 | 態様 | 所見 |
|---|---|---|
| 4 | 右直事故回避 | <p>直進バイクは黄色信号直後に交差点に入るようなタイミングで右折開始の乗用車に危険を感じ、スライディングによって衝突を避けたのではないかと推察した。</p> <p>下り勾配で雨天時のスリップしやすい条件下において、すでに右折車が待機していた状況を考えると、バイク側に慎重行動を求めるべきとも考えられるが、そう判断できない事情があるのかどうか分析のポイントである。</p> |

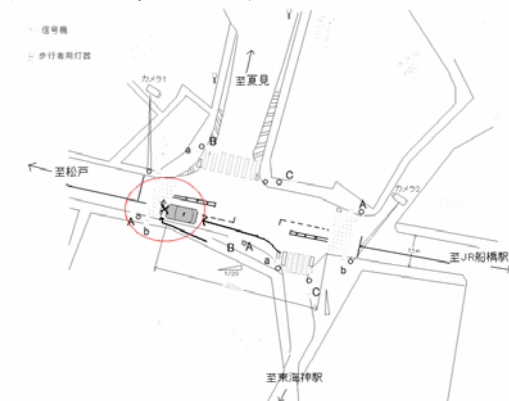
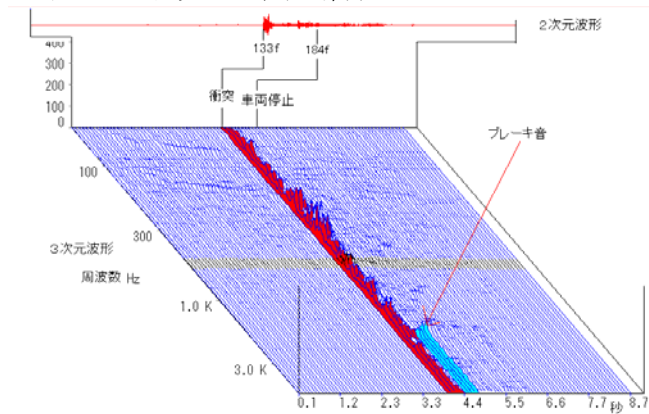
図 23 事故 5 の態様

- ① 東海神駅方向から松戸方向に左折したワゴン車が、特殊歩道方向からから夏見方向に横断中の自転車と衝突した事故である。

- ② 1 フレームは、左折中のワゴン車位置と横断歩道手前の自転車の位置を示す。信号機階梯番号は 10 と 11 を繰り返しているが、その意味は現段階で不明である。
- ③ 75 フレームは、横断を開始し始めた自転車と東海神駅方向への右折停止線付近のワゴン車の位置を示す。
- ④ 81 フレームは、前フレームに続いて止まることなく自転車が横断を開始した直後に、信号機階梯番号が 12 に変わった映像である。自転車の対面歩行者も横断をしていることから、歩行者用信号 b は青と推定される。
- ⑤ 133 フレームは、衝突の映像である。
- ⑥ 137 フレームは、自転車の運転者の頭部がフロントガラスに当たったような映像である。
- ⑦ 151 フレームはワゴン車の前底部に自転車運転者が巻き込まれるような状況の映像で、ワゴン車に急制動後の上下運動が認められた。
- ⑧ 184 フレームは、ワゴン車が完全に静止した映像である。

| 事故番号 | 態様 | 所見 |
|---|---|---|
| 5 | 横断自転車と直進ワゴン車の出会い頭 | <p>事故形態は事故番号 3 と同じである。異なる点は、事故番号 3 はブレーキ後に衝突したが、本件は衝突後にブレーキ音が記録され、衝撃力は強い。</p> <p>自転車運転者の衝突後の状況が記録されており、頭部がフロントガラスに衝突(推定)したこと、自動車の前底部に巻き込まれるように落下したことから、ヘルメット未着装に関する安全教育素材として活用できよう。</p> |

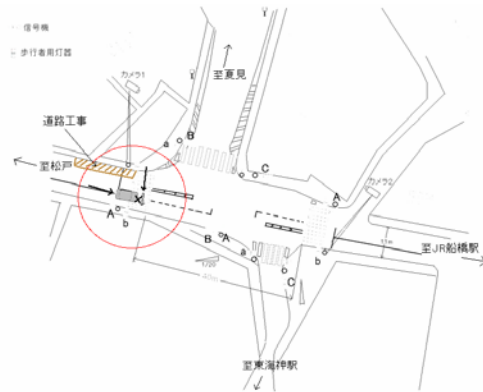
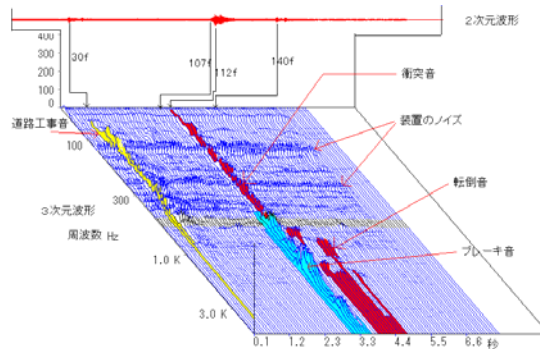
図 26 事故 6 の態様

① カメラ 1 側の横断歩道を夏見方向から東海神駅方向に横断中の自転車と、松戸方向から東海神駅方向への右折レーンを進行中の乗用車が衝突した事故である。

信号機階段番号 26 の意味は不明であるが、JR 船橋駅方向への直進車最後尾がカメラ 2 側歩道に見えることから、信号機 A の青に続いて、黄色か右折矢印の状態である。

そうであるなら、歩行者用信号 b は赤であると推定される。他の映像からカメラ 1 側付近で道路工事が行われており、JR 船橋方向への車両は通常車線のやや右側を通行していた。

朝の太陽光が JR 船橋駅(東)方向から射しており、乗用車運転者の正面直射の可能性はある。

③ 97 フレームは、乗用車の出現と自転車の位置関係である。この 10 フレーム(0.3 秒)後にブレーキ音が記録されていることから、乗用車の運転者が自転車を発見し、急ブレーキをかけた付近の前後と推定される。

| 事故番号 | 態様 | 所見 |
|---|---|---|
| 6 | 横断自転車と右折レーン走行中の乗用車の出会い頭 | <p>県道側は黄色か右折矢印、一方、横断歩道は自転車や歩行者が信号待ちをしている状況から、自転車は赤信号(推定)であるにもかかわらず、また安全確認の挙動もなく進行して右折レーンの直進乗用車と衝突した。</p> <p>真夏の朝の太陽が当事者の乗用車を照らしている。自転車運転者は夏休みの子供のようでもあった。</p> <p>信号無視であったとはいえ、97 フレームで急ブレーキをかけたが、それ以前の 50 フレーム付近で左前方に自転車を発見できる可</p> |

| | | <p>能性はあった。発見できていれば、衝突を回避できたか、できないまでも軽傷で済んだ可能性がある。</p> <p>道路左側端で工事が行われており、やや右側より通行していたこと、太陽光の幻惑、直進車の停止線の位置などが危険要因として存在していたのではないかと考えられる。</p> <p>自転車運転者は衝突後、ボンネットに乘せられ頭から落下する状況が認められた。ヘルメット未装着に関する件は事故 5 と同じ。</p> |

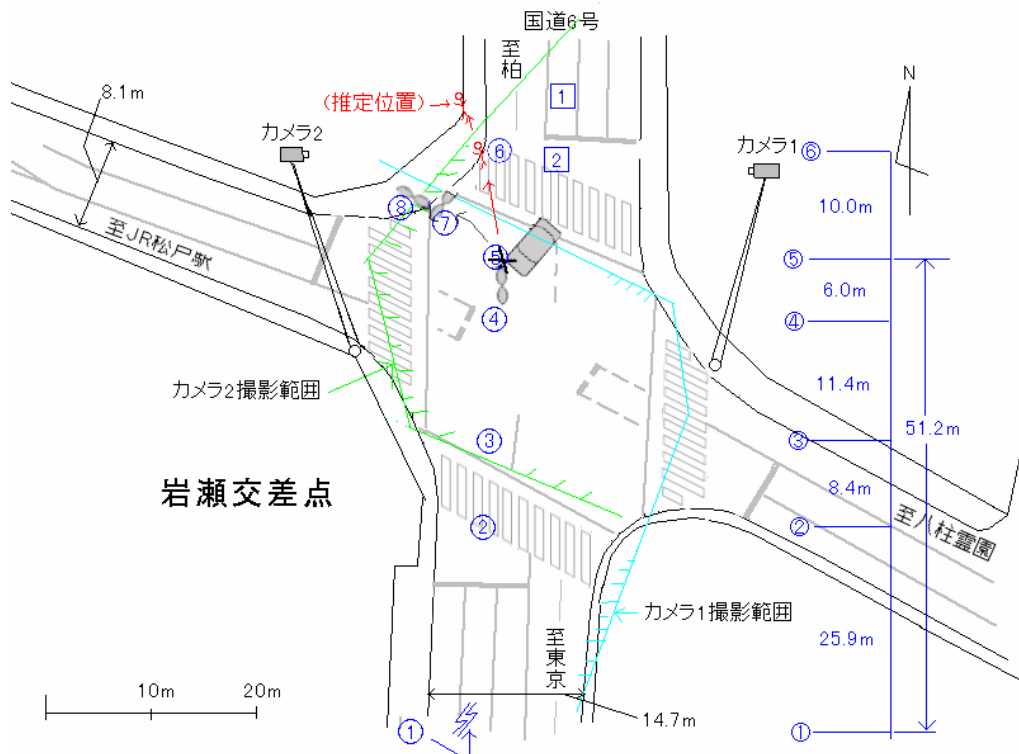
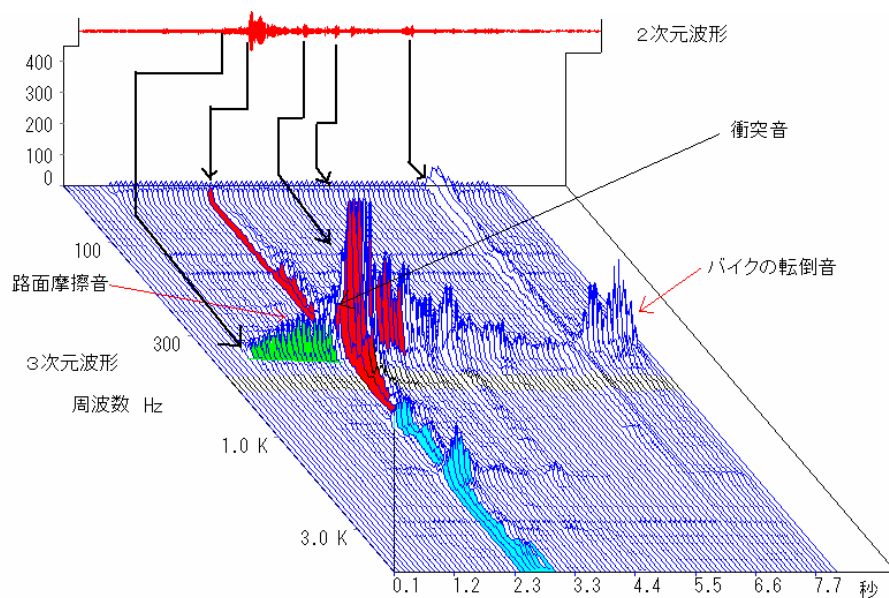
図28 事故7の態様

① 国道6号線を東京方向から柏方向に直進するバイクと、柏方向からJR松戸方向に右折する乗用車が衝突した事故である。

⑥ No4 はバイクのタイヤ接地面付近から白煙が出された位置(図 28-④)で、図 29 によると 320Hz 前後の低周波音で、タイヤと路面の摩擦音と推定された。この周波数帯の音声は、以後の映像により、衝突によりバウンドを繰り返すバイクのタイヤと路面の衝撃から発生したものと推定できた。

⑦ No5 は、衝突(図 28-⑤)のフレームである。両カメラとも音声波形は鋭い立ち上がりを示している。

⑧ No6 のカメラ 2 は、衝突後にバイク運転者が空中に跳ね飛ばされている(図 28-⑥、図 30 の A)状況である。その後、バイク運転者はカメラの撮影範囲外にまで跳ね飛ばされた。

| 7 | 右直事故 | <p>お互いに黄色から赤信号にかけて交差点に進入したバイクと乗用車が衝突し、バイクの運転者は 10m 以上跳ね飛ばされた。</p> <p>バイクは停止線の手前約 5m で前車を追い抜き(45 フレーム)、時速 90Km～110Km で交差点に進入、ブレーキをかけたものの間に合わなかった。</p> <p>追い越された車両は停止線で停止している。</p> <p>一方、当事者の乗用車は右折を前提にした普通で進行したが、事故回避(右折の中断、急ブレーキ)の挙動と音声記録はない。</p> <p>カメラ 2 台が明瞭に事故のメカニズムを捉えているので、安全教育用の映像として活用できよう。</p> |

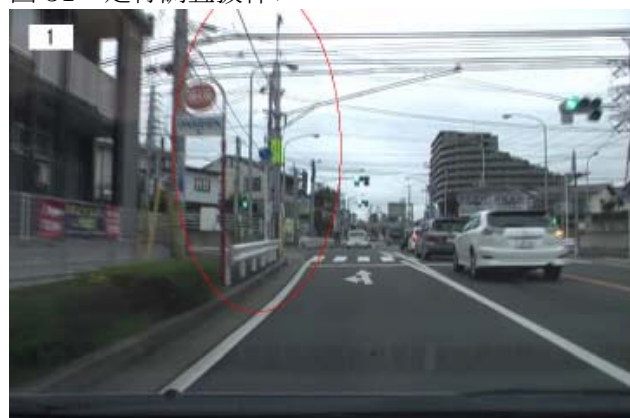
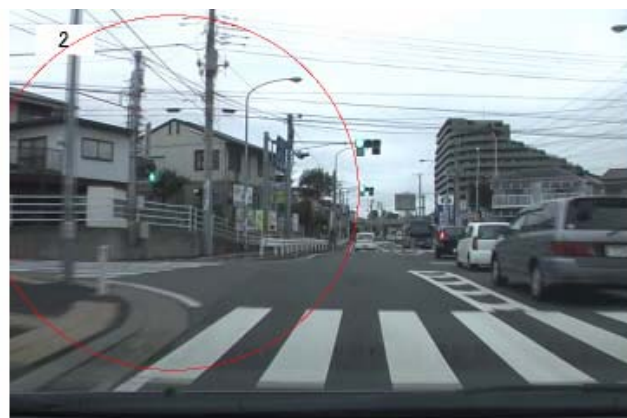
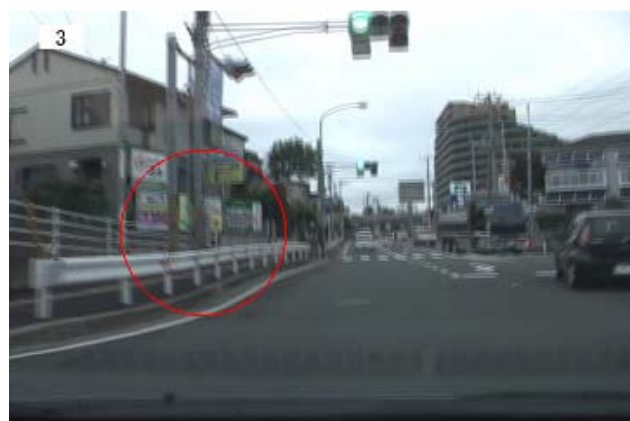
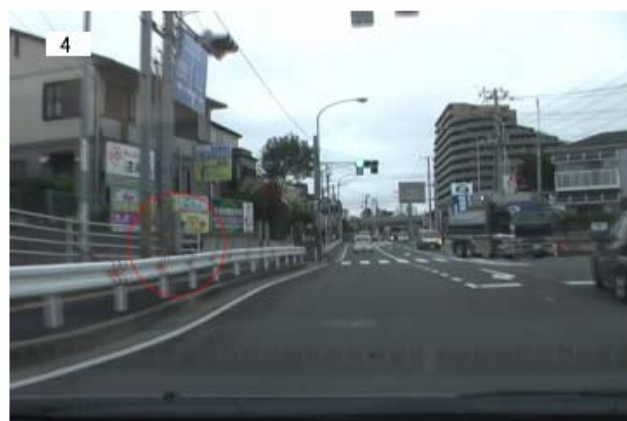
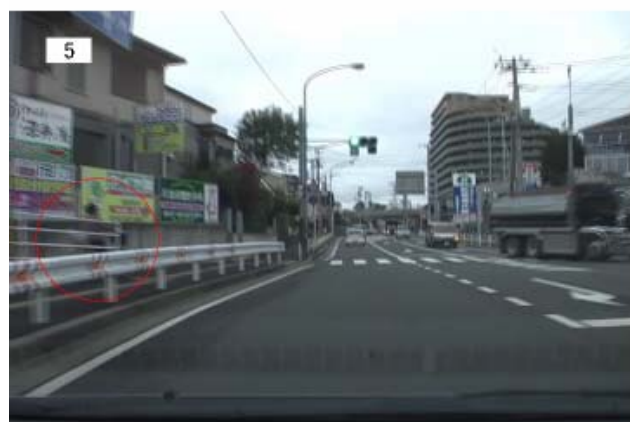
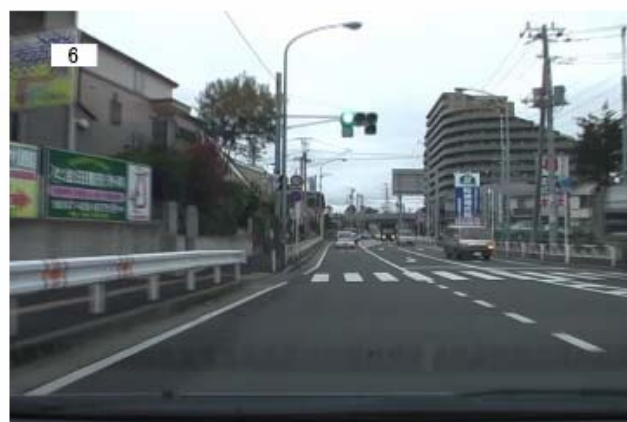
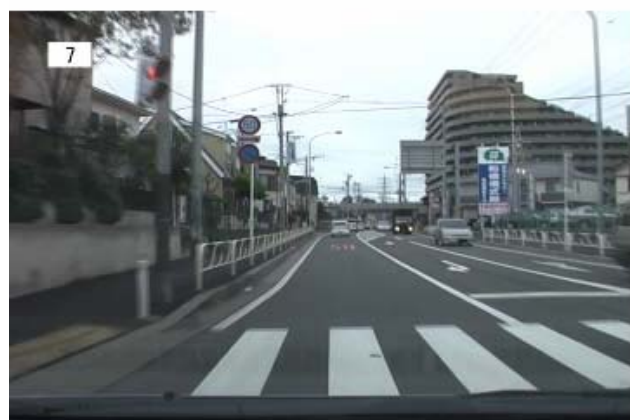
図 31 走行調査抜粋フレーム

図 31 は、調査車両にビデオカメラをセットして JR 船橋駅方向から松戸方向に通常走行しながら撮影した東海神交差点の映像抜粋フレームである。この映像では特殊歩道方向から進行して信号待ちをしている自転車をカメラが捉えたが、電柱等の視界障害物のため調査者は発見できなかった。

- ① 交差点手前から前方道路左側に設置された柱類である。道路右側に比較して非常に多い。
- ② 横断歩道手前から見た前方方向の状況である。
- ③ 交差点内に入った時点の前方方向の状況である。
- ④ 右折停止線付近の前方方向の状況である。円内に柱の影となっていた自転車が撮影されている。  
調査時点では、未発見であった。
- ⑤ 特殊歩道上の自転車である。パイプフェンスや背景の看板にまぎれていて未発見だった。
- ⑥ カメラ 1 側横断歩道手前からの前方方向の状況である。
- ⑦ 歩行者用信号とその前方方向の状況である。
